“Evaluación del Impacto del Cambio Climático en las costas arenosas del Caribe: alternativas para su control y resiliencia”

4.1. Preparación de proyectos de rehabilitación de playas

Proyecto ejecutivo para la rehabilitación de la playa Viento Frío, Colón, República de Panamá.

Rehabilitation Project for Runaway Bay Beach Antigua and Barbuda

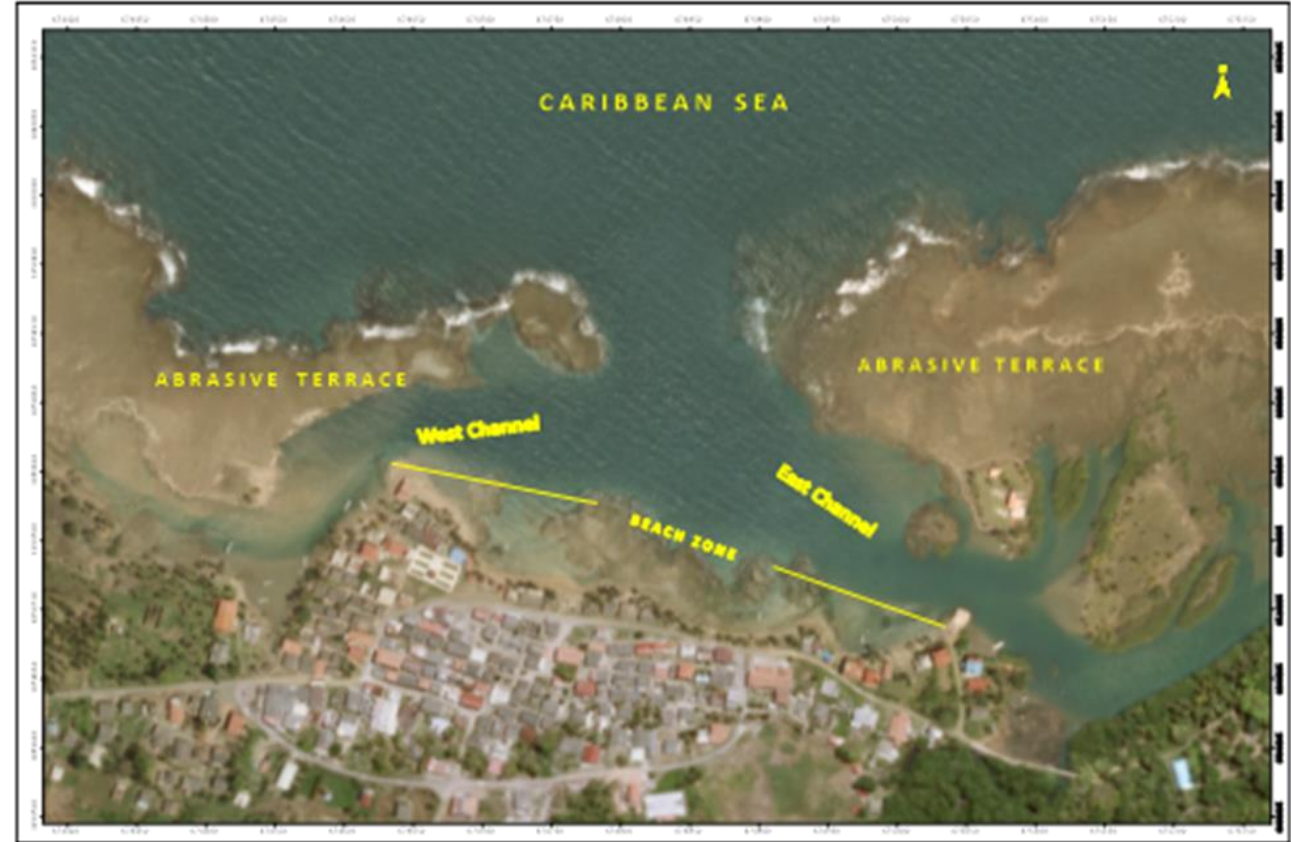
- Playa interior
- Dos canales de fondo arenoso los cuales mantienen su profundidad debido a las corrientes de flujo y reflujo generadas por la marea.
- Terraza coralina, dominando casi toda el área que debería ocupar la pendiente submarina del perfil.

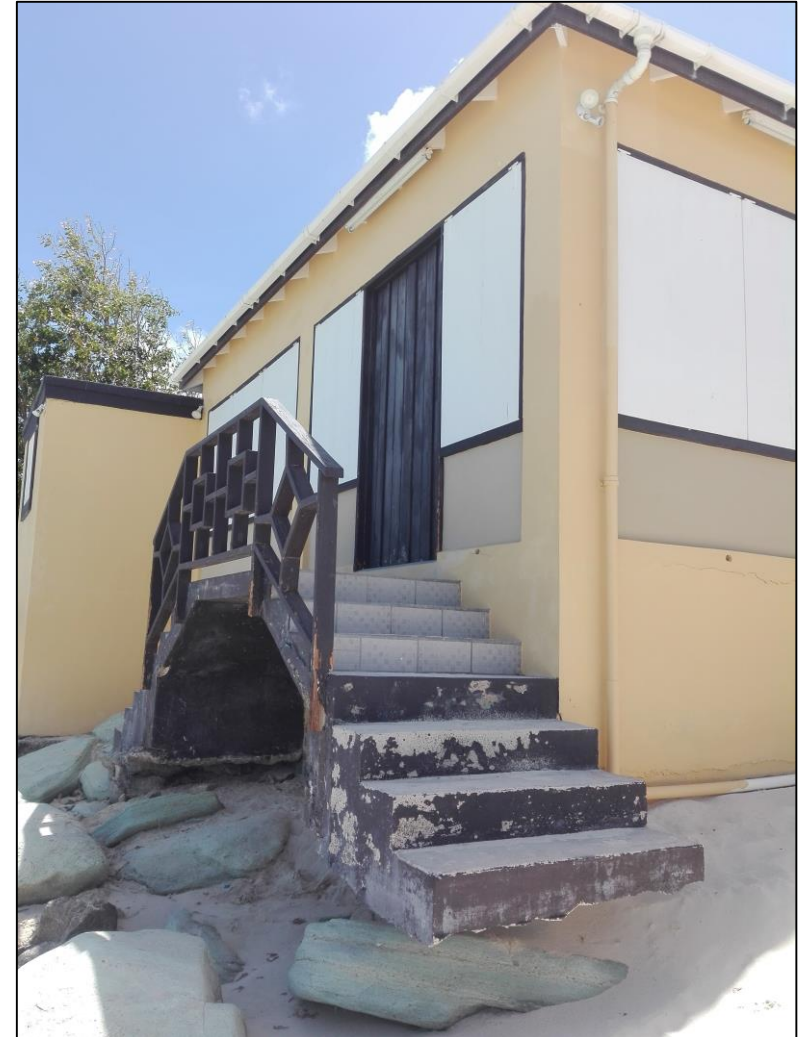
- Occupation of the dune by hard structures that intensify the storm wave reflection processes, favoring the appearance of rip currents and off-shore sediment transport.
- Occupation of the coastal zone by breakwaters that interrupt the coastal sediment transport and punctually favor the generation, or intensification, of rip currents.

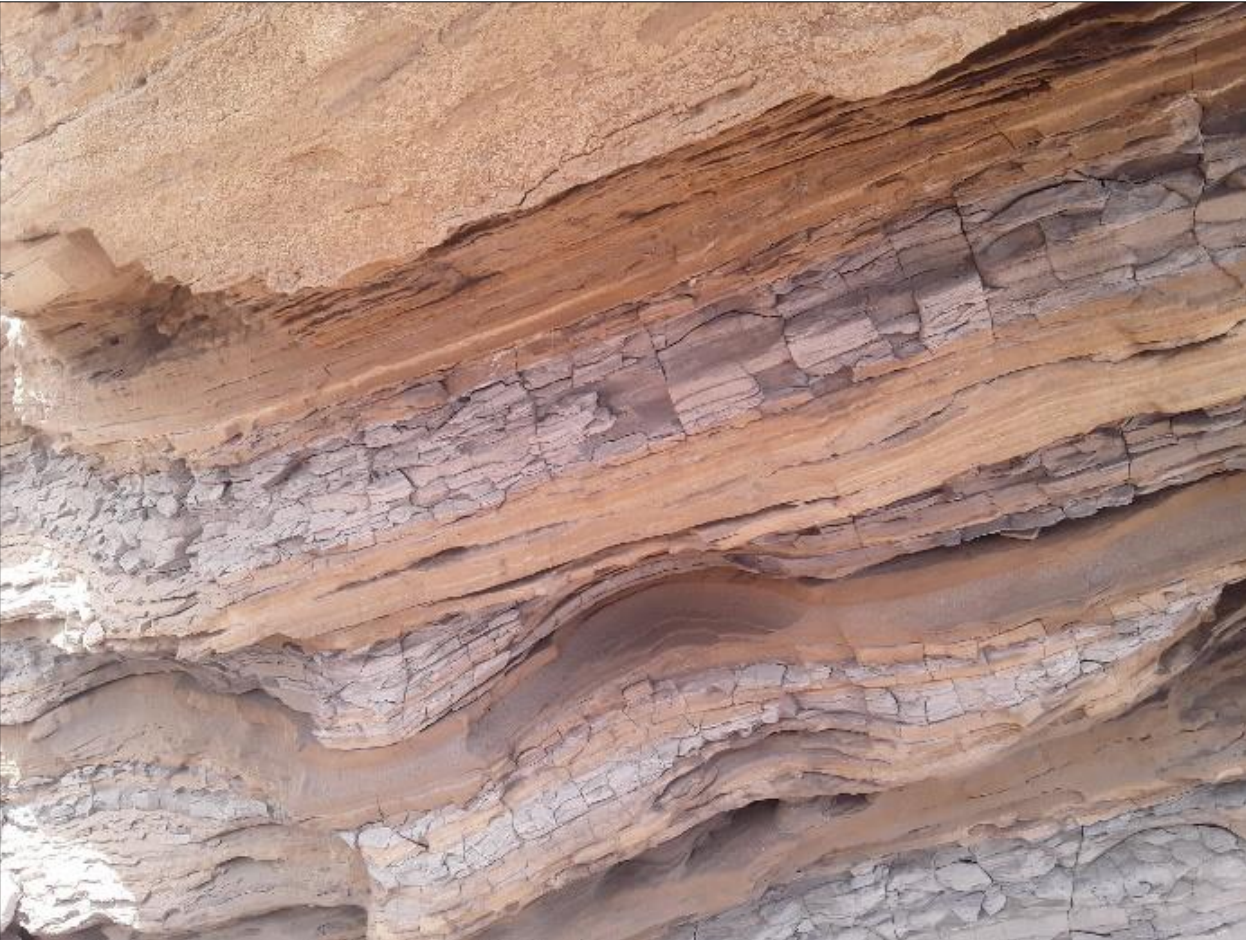
Intercalaciones de limos, arcillas y areniscas en las paredes de los acantilados.

Marie Point, acantilado que limita al Este la playa de Bonasse.

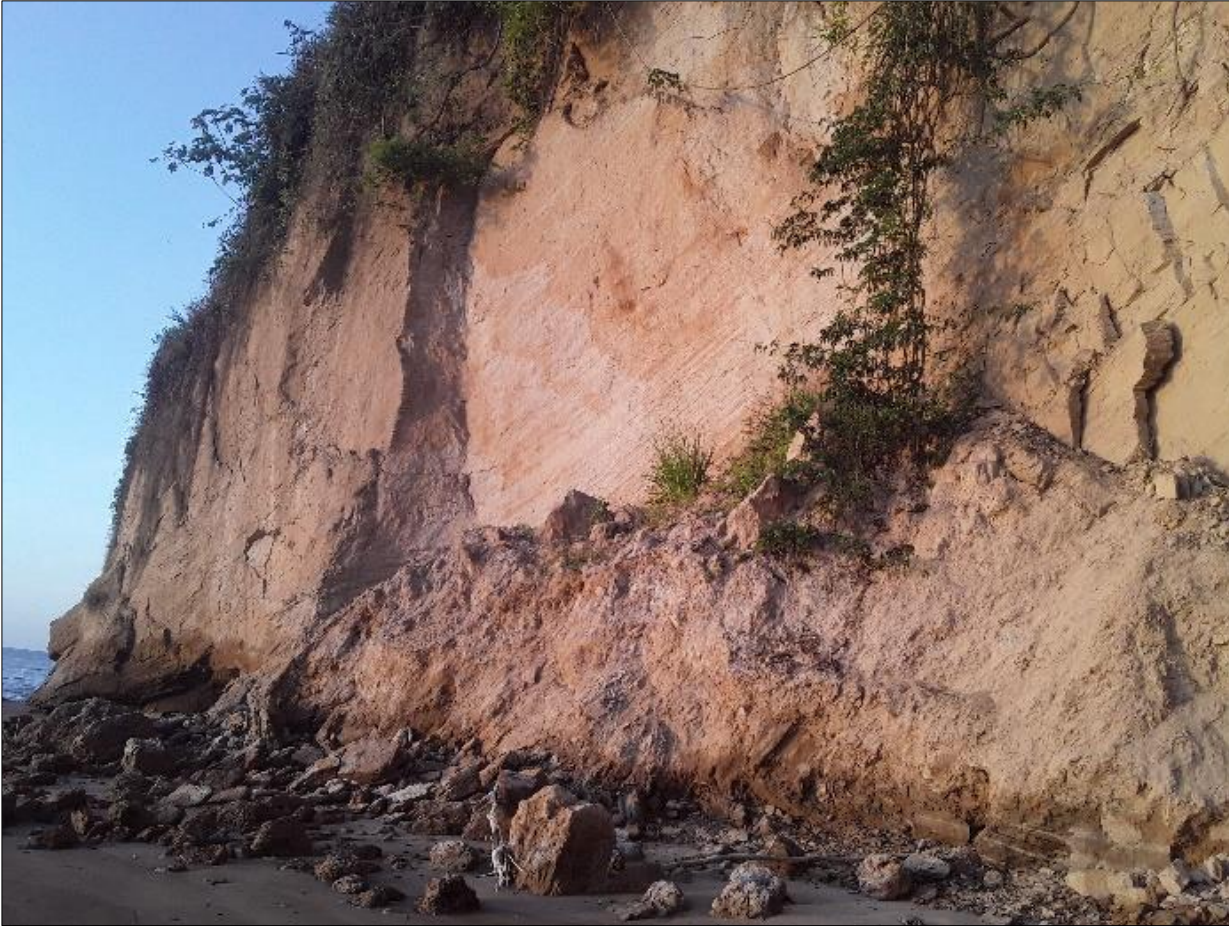
Material producto de derrumbe al pie del acantilado.

Marie Point, acantilado que limita al Este la playa de Bonasse.
